士別市立病院他施設劣化度調査報告書（抜粋）

建築後 37 年を経過した士別市立病院と 29 年を経過した士別市保健福祉センターの建築物、及び建築設備の老朽化に伴う劣化度調査を行なった結果を報告する。、長寿命化改修と改築の比較検討等による今後の施設維持保全計画や再整備基本構想などのための、基礎資料作成を目的とする。

士別市立病院

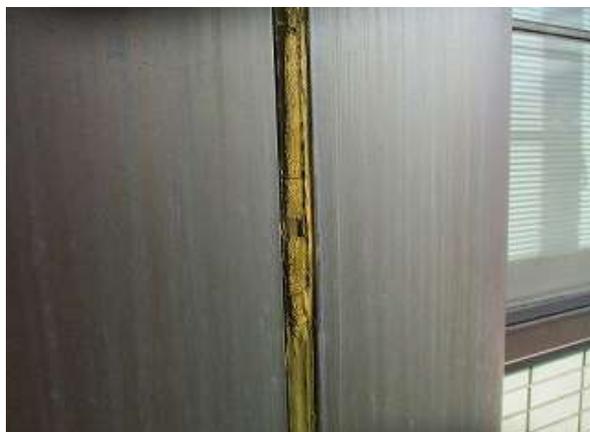
外壁 柱仕上げパネル シーリング劣化

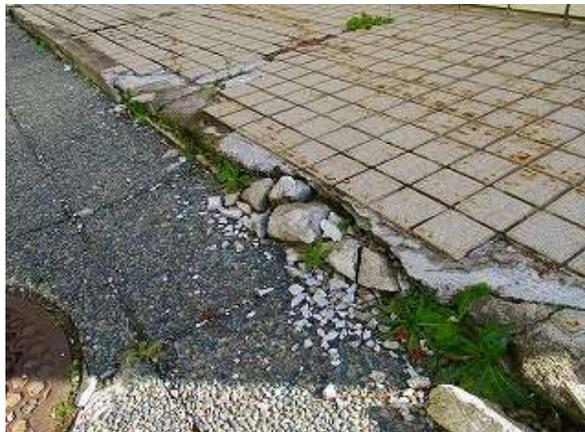
ポーチ 破損、タイルのひび割れ・剥がれ

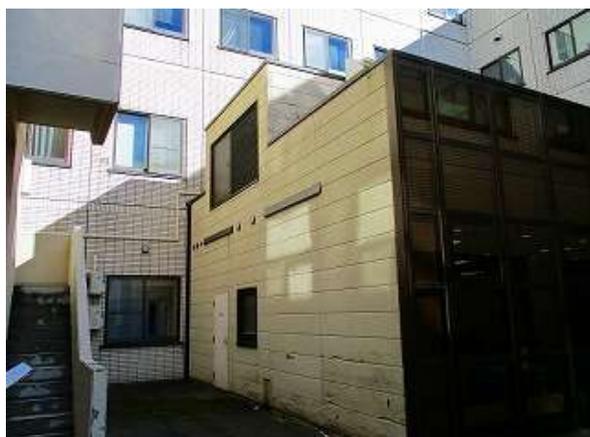
サイディング破損・劣化

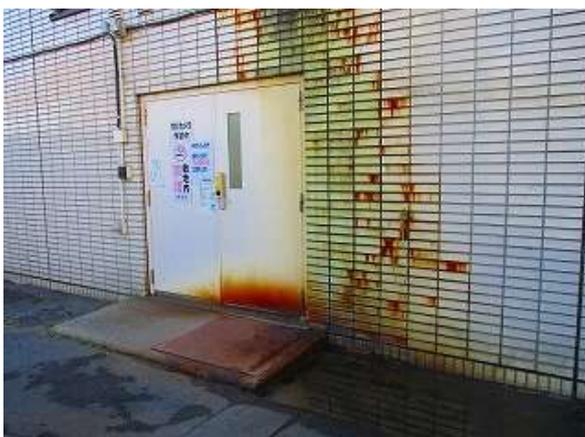
外部建具は全体として、経年による劣化が確認された。両建物の 1 階出入口建具で錆や腐食が確認された。建具まわりのシーリングに、経年劣化や亀裂がある。

出入口 建具・枠の錆・腐食
外壁 タイルひび割れ、錆汚れ

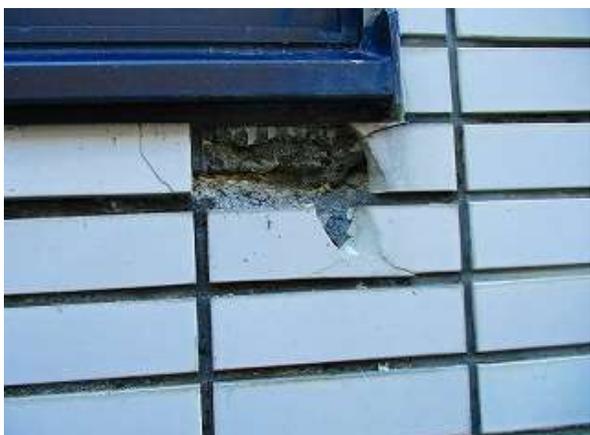
ひび割れや浮きが見られるタイル貼り箇所については、今後、剥落する可能性が考えられる。

外壁 タイル破損

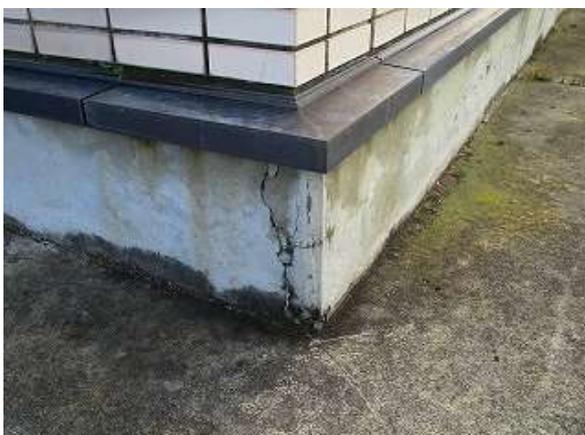
屋上 立上り壁ひび割れ

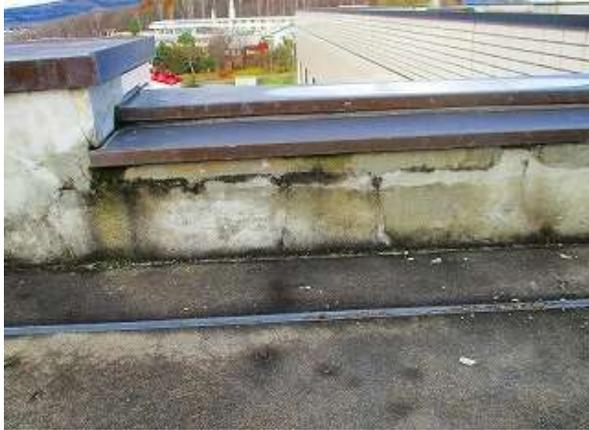
パラペットひび割れ
笠木経年劣化による劣化

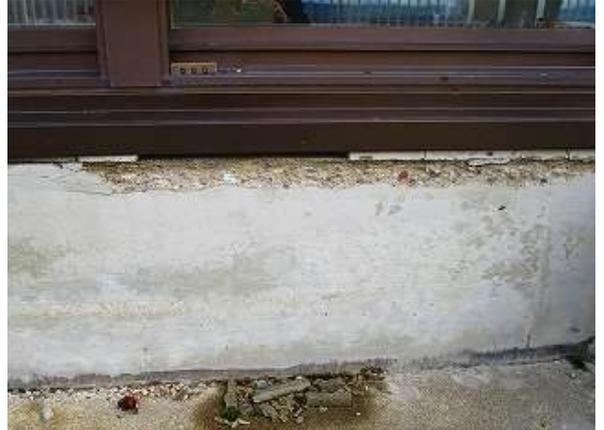
屋上 サッシ下立上り壁破損

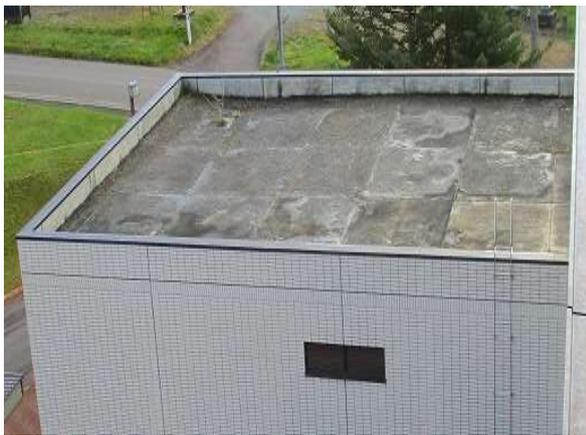
4階プレイルーム屋上
防水押えコンクリート、伸縮目地の劣化

屋上防水は、保護コンクリート防水であることから、目視にて実際に防水層の確認はできないが、伸縮目地の劣化、目地部からの草の発生が各屋上で確認された。草の根の防水層への侵入も考えられるため、屋上防水については、早期の改修が望まれる。

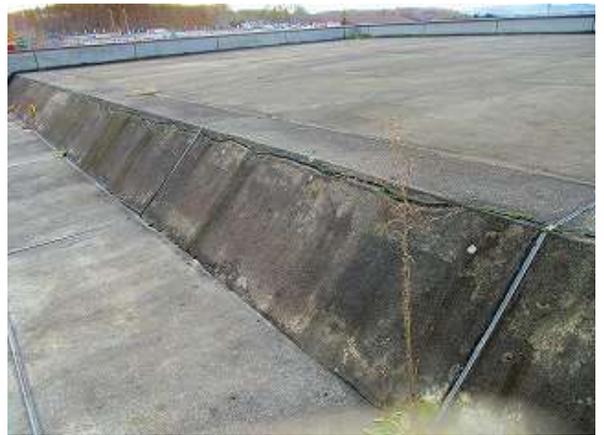
4階屋上 法面押えコンクリート割れ

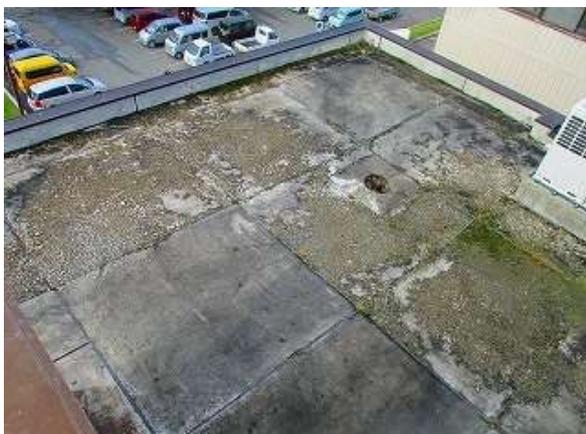
3階南側屋上 防水押えコンクリート劣化、伸縮目地の劣化
目地部から草が生えている状態

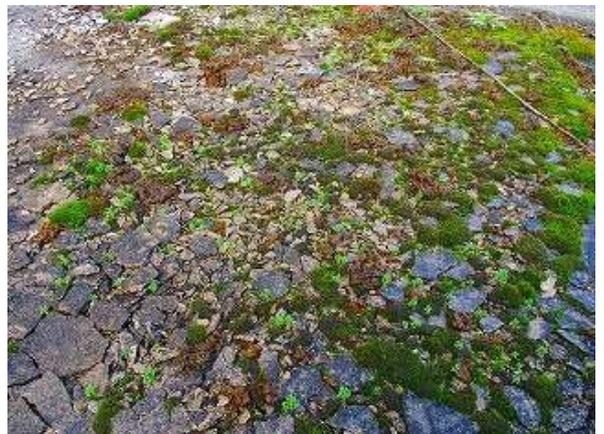
3階北側屋上 防水押えコンクリート劣化

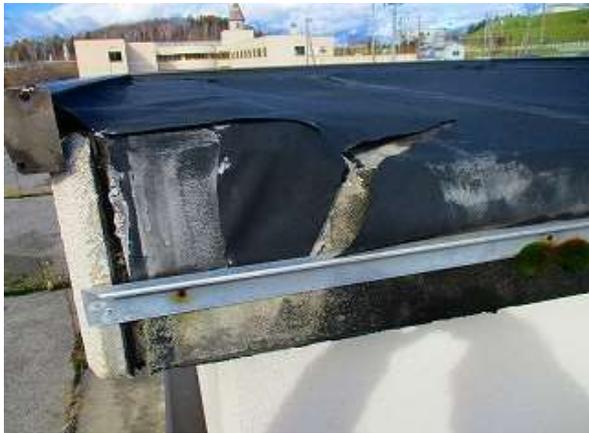
3階北側エネルギープラント屋上 配管立上り部
防水材破れ(No.120拡大)

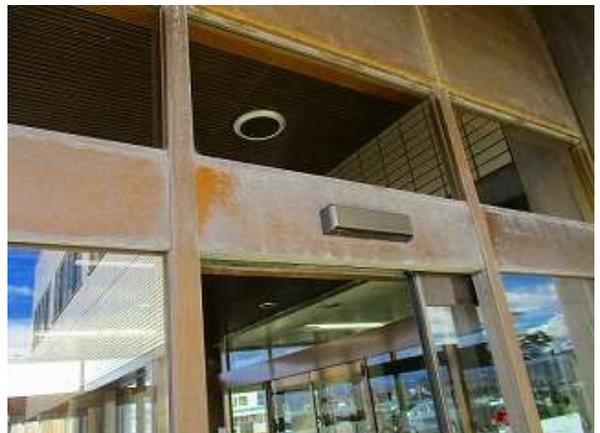
玄関 建具 経年による仕上の劣化

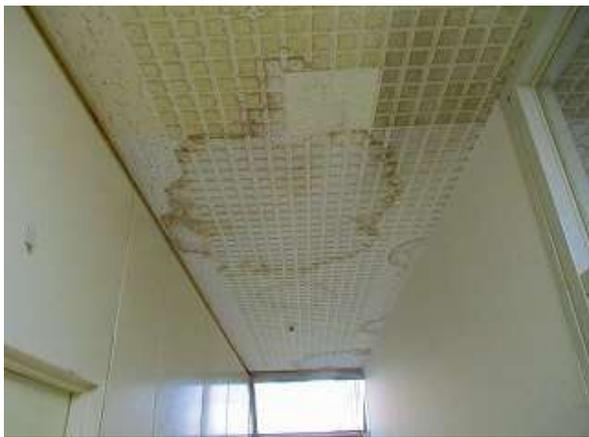
天井は多くの漏水あとが確認された。上階のある部分については、設備配管系などにかかわる事に起因するものと推定されるが、原因の特定には、詳細な調査が必要となる。また、EXP・J付近は、原因の確認が必要と思われる。

1階 天井漏水あと

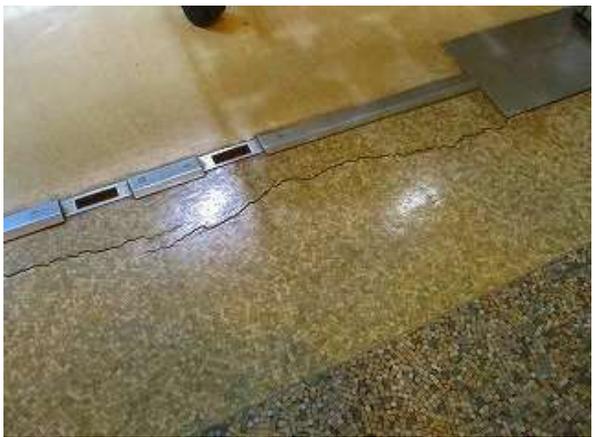
食堂 床ひび割れ

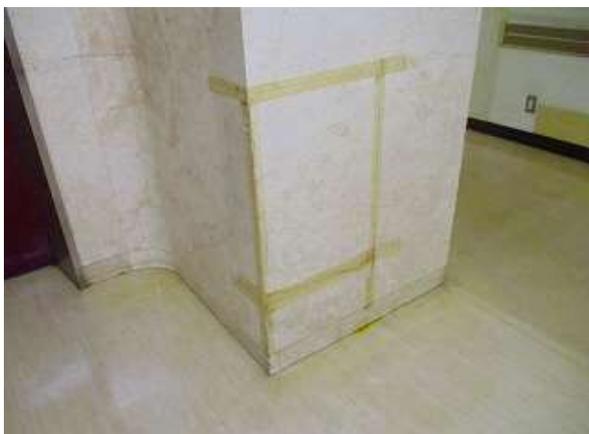
EVホール 壁 石貼りテープ補修

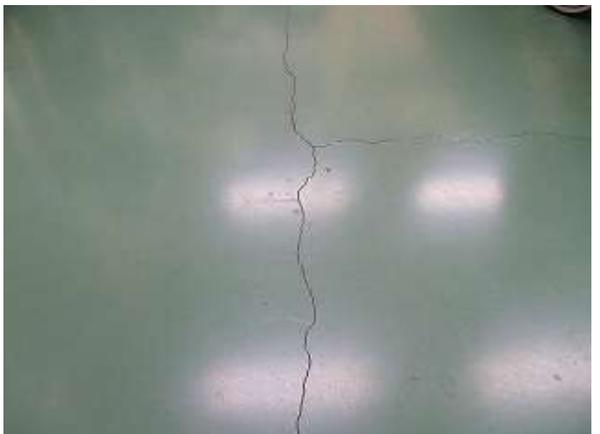
救急診察室 床ひび割れ

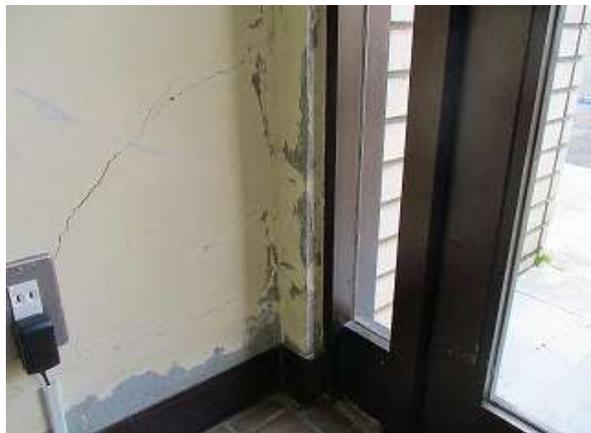
風除室5 壁ひび割れ、塗装の剥がれ

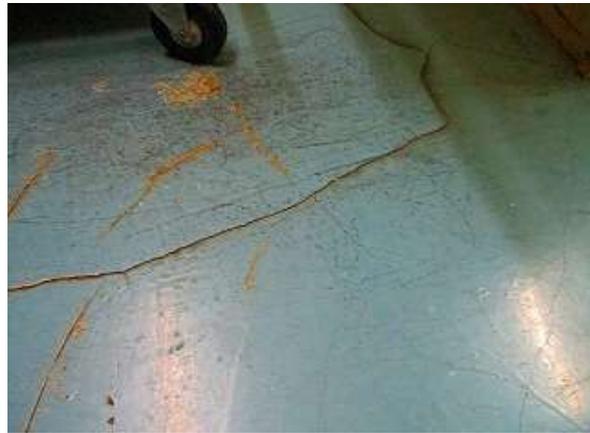
床ひび割れ

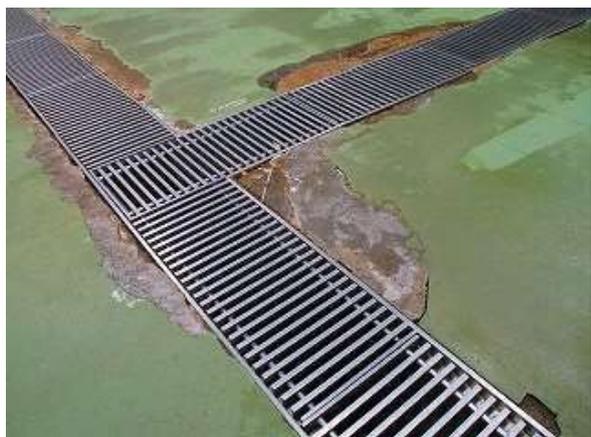
厨房 床塗装剥がれ

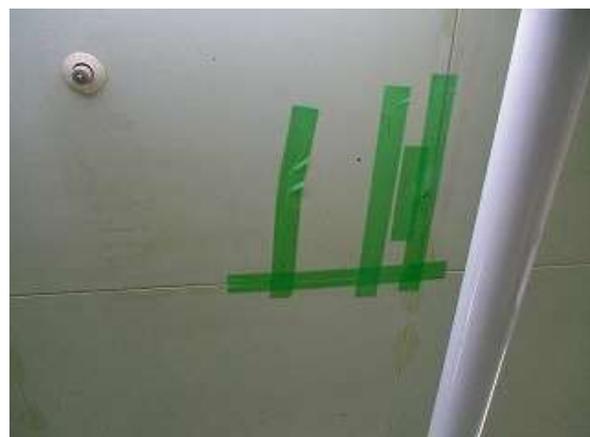
天井ボード割れテープ補修

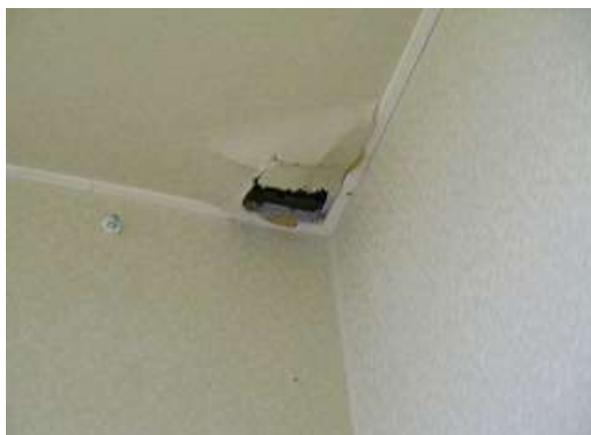
放射線 撮影室4 天井設置物撤去あとと周囲ボード破損

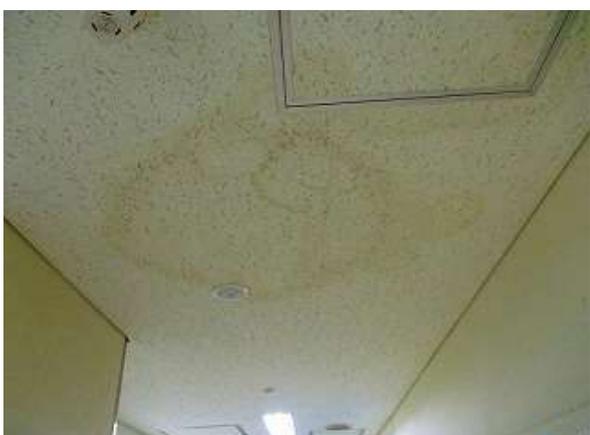
患者待合通路 天井漏水あと

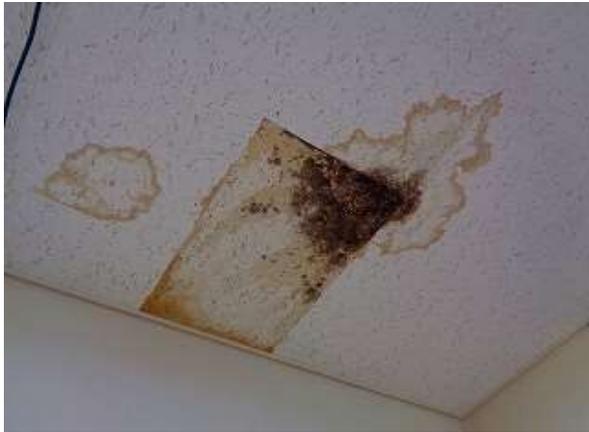
旧耳鼻科診察室 天井漏水あと
天井ボードにカビ

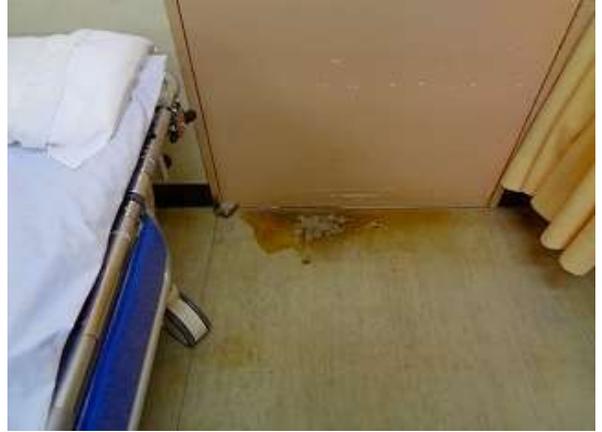
処置室 床の汚れ

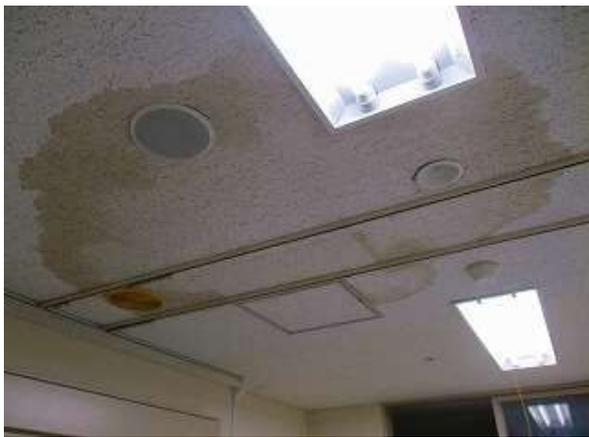
ナースステーション 治療観察室2
天井漏水あと

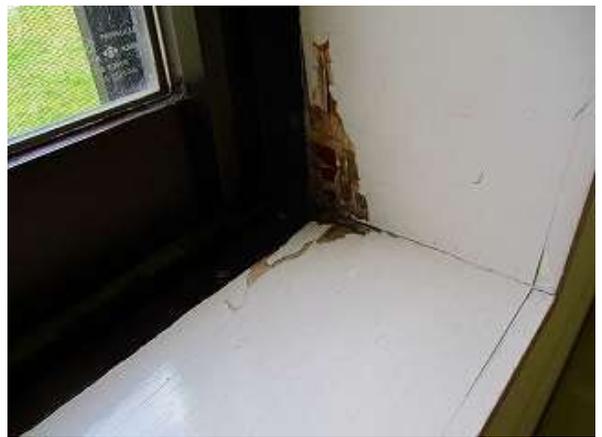
窓枠結露による劣化・腐食

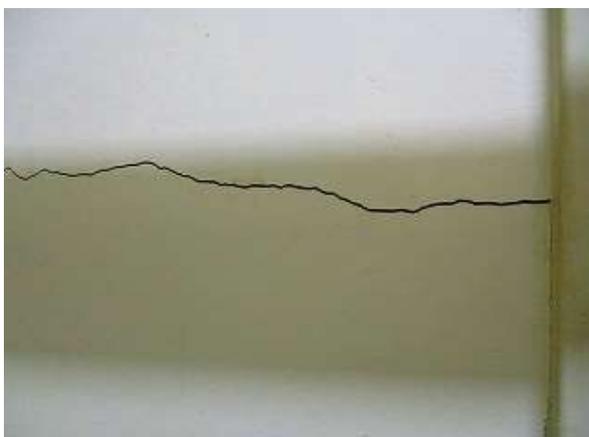
廊下 壁ひび割れ

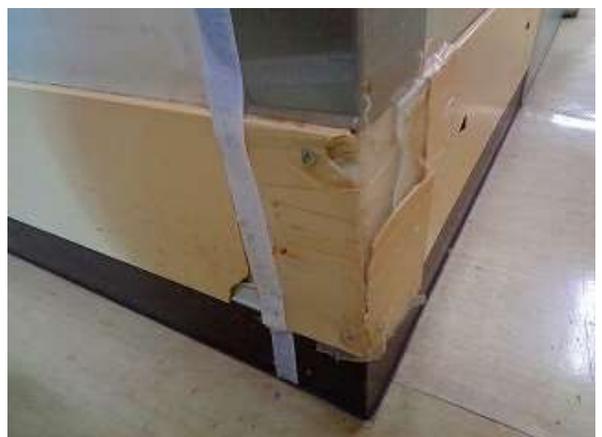
病棟通路 キックガード破損
