屯田兵屋改修復元事業 概要

- ◎工事名 屯田兵屋復元工事  
 ◎工期 平成19年8月22日 から 平成19年11月29日 まで  
 ◎契約金額 6,100,500 円

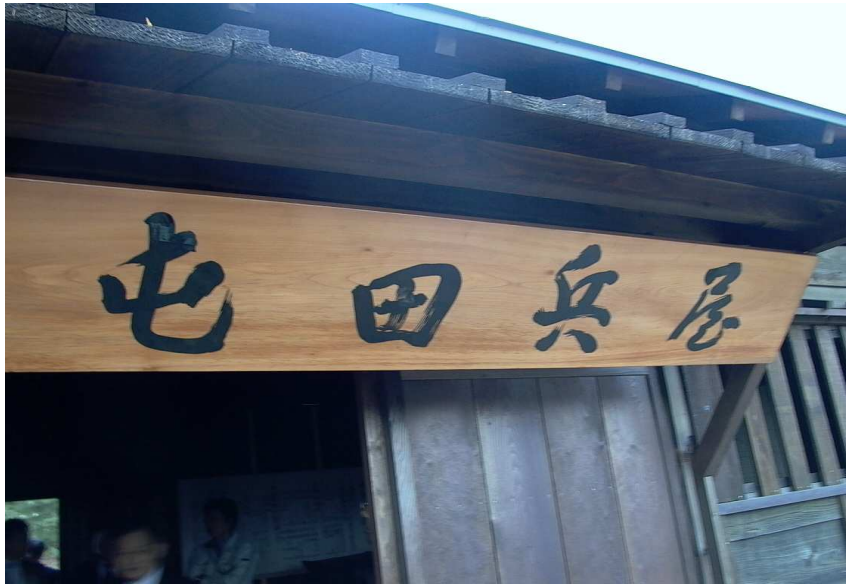
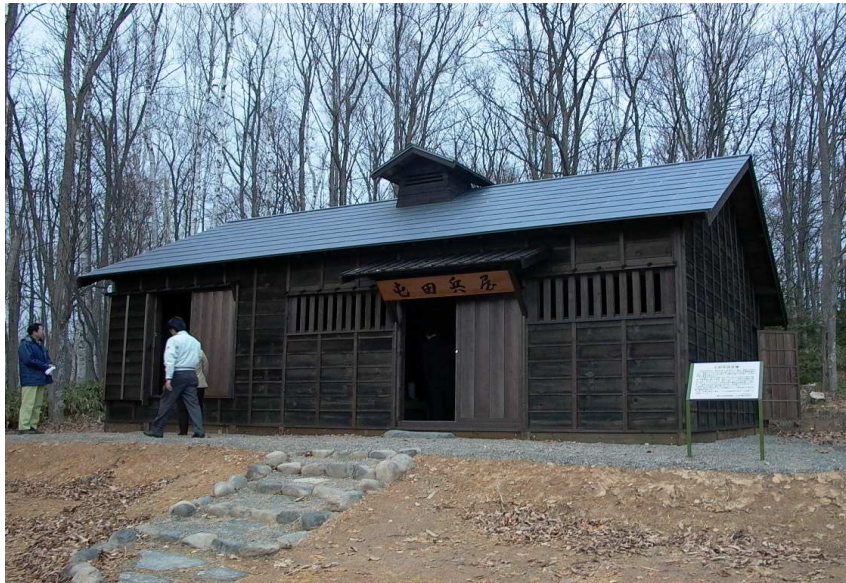
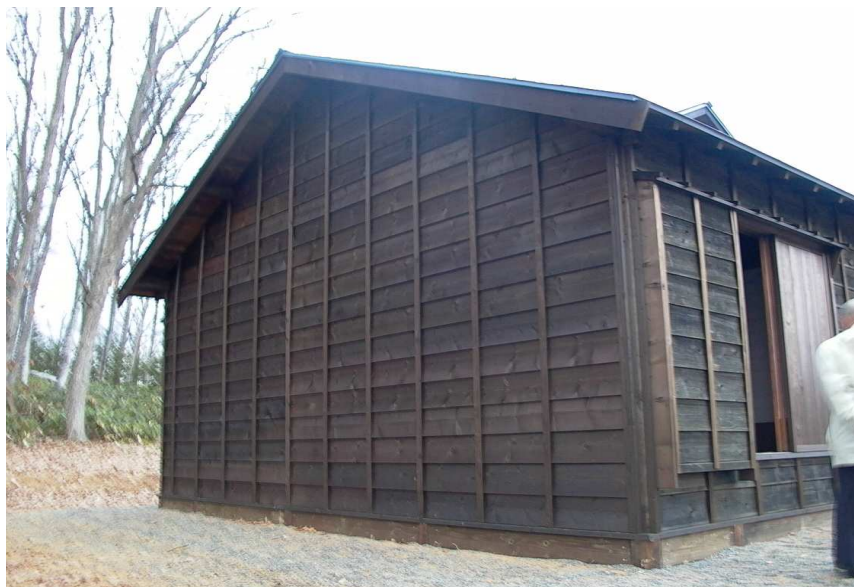
# 改修後の屯田兵屋

◎復元工事の内容	
・ 外壁下見板	正面及び道路側妻面は、既設材を再使用
・ 土台	新材を使用
・ 屋根垂木	断面を拡大し、新材を使用
・ 内部建具	既存使用
・ 外部建具	新設
・ 建物周囲	既存樹木伐採
・ 柱・梁等	原則再使用に努めた
